# X線CT-SEM 相関顕微鏡法を用いた PEFC触媒層欠陥部のメソ～ミクロ構造評価

東レリサーチセンターでは、高感度SCMOSカメラを高分解能軟X線CT装置に導入した。その結果、MEA全体をX線顕微鏡で観察し、内部欠陥の詳細な解析を高感度X線CTと断面SEMを併用することで、固体高分子形燃料電池(PEFC)の性能低下の原因のひとつと考えられる触媒層の欠陥の発生過程を、ワンストップで調べることが可能になった。

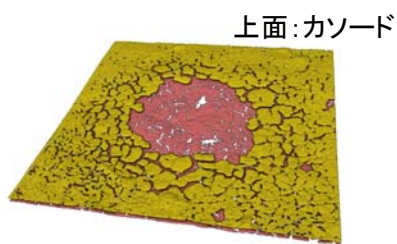
画像処理によりGDLとMPLを除去

カソードの欠落を明確化

GDLとMPLが積層し、  
カソードの欠落を目視  
で確認できない状態で、  
欠陥部の断面加工を  
実施

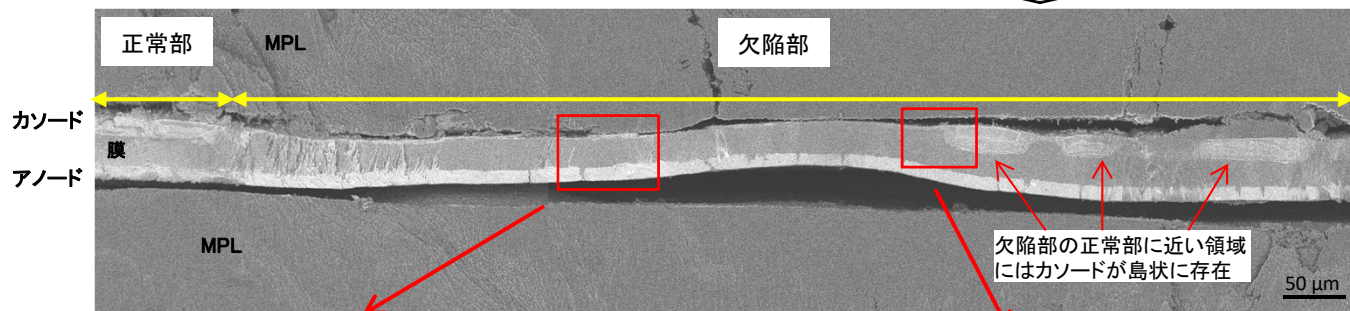
Pt + Si map (黄: Pt, ピンク: Si)

- 欠陥部にはカソードが薄く残存しており、正常部も含め内部に外部からの混入が疑われるSiの分布を確認
- シームレス分析により欠陥の発生原因が、**Si成分の混入という原因究明まで迫ることができた**
